أخطار المياه الجوفية بالمناطق الأثرية في المنطقة ما بين إسنا والأقصر

صالح رجب عيسى

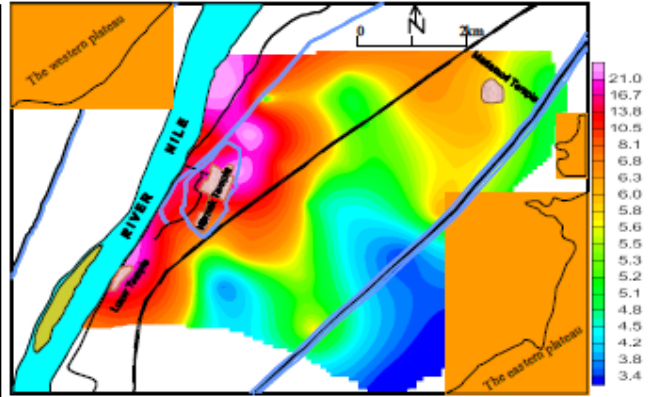
Figure 4. Isopach map of the second geo-electric unit (moist silty clay), Luxor study area.

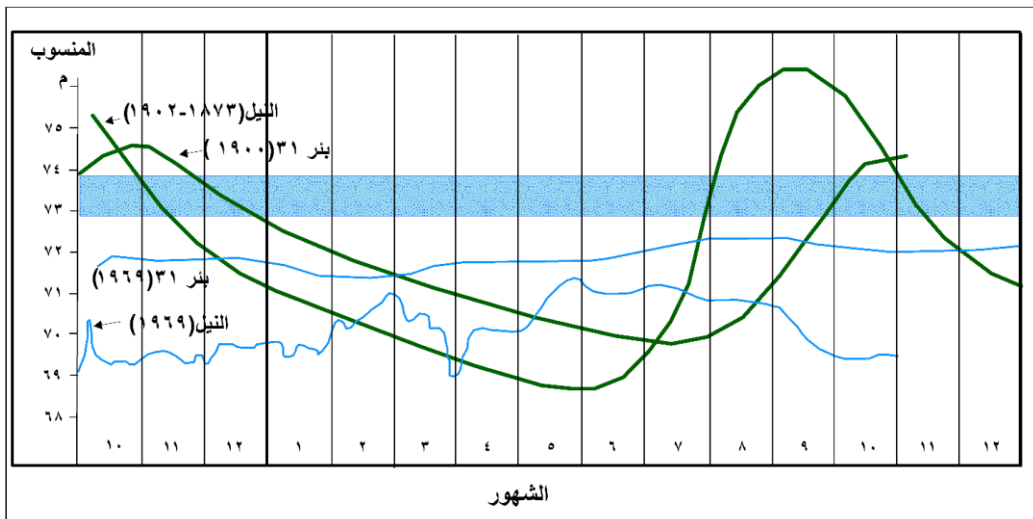
شكل (4) التباين في منسوب مياه النيل في حواض الكرنك قبل وبعد انتظام الري لنهر النيل (7).

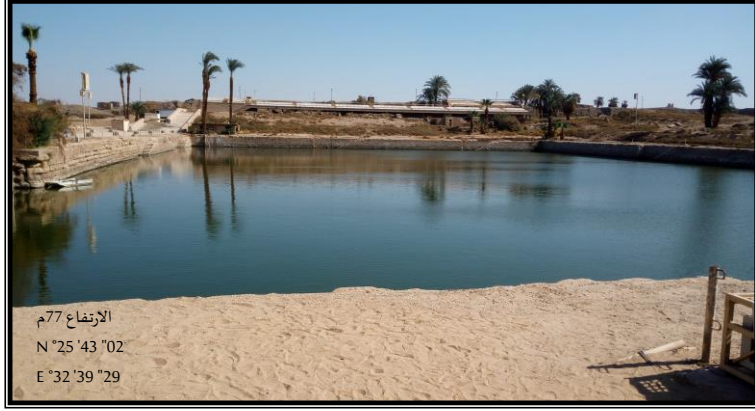
صورة (1) البحيرة المقدسة.

ترجع الأسباب الرئيسية لارتفاع منسوب المياه الجوفية الى التسرب الناتج عن مناطق استصلاح الأراضي في الشرق وظروف الصرف الصحي السيئة بالمناطق الشرقية، وكذلك تغلغل المياه الجوفية من البحيرة المقدسة التي تقع داخل مجمع المعابد ويأخذ لون المياه بالبحيرة المقدسة اللون المائل الى الأخضر مما يدل على تلوثها صورة(1)، ونتيجة لذلك هناك تأثير سلبي على هيكل حجر المعابد.

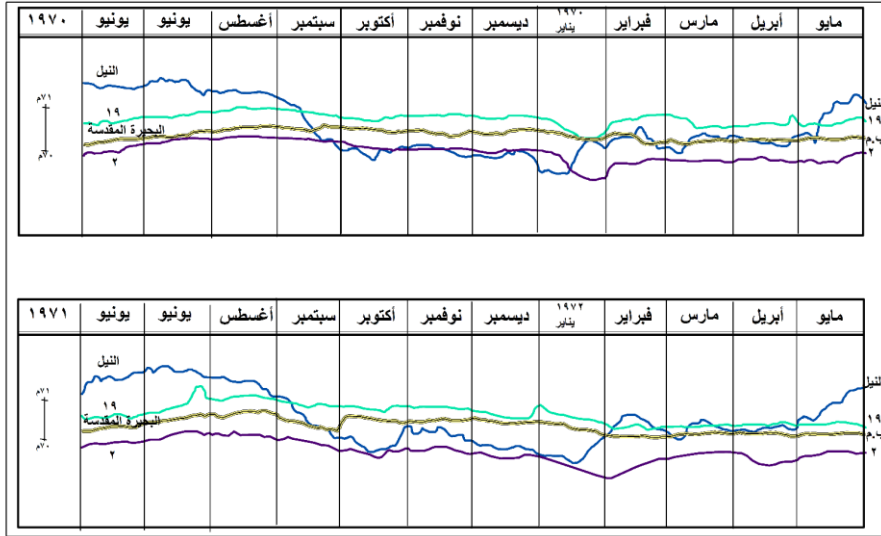
شكل (5) التغير ما بين منسوب نهر النيل والبحيرة المقدسة⁽¹⁰⁾.

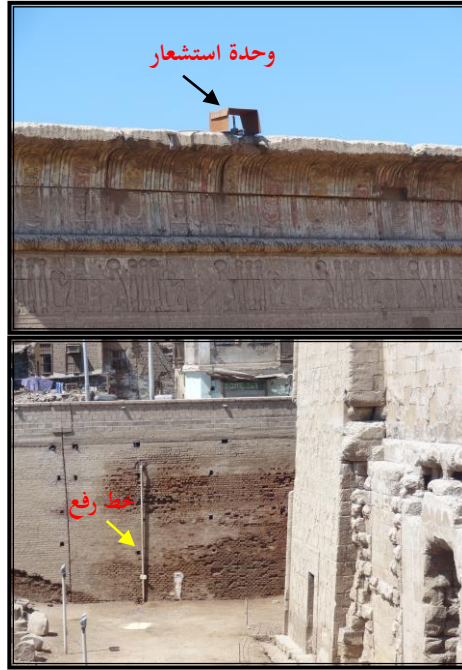
صورة (2) وحدة استشعار وخط رفع للمياه الجوفية أسفل معبد إسنا.

تؤثر زيادة معدلات الري، والصرف، وعدم وجود شبكة صرف صحي جيدة بمدينة إسنا إلى تفاقم تأثر المعبد من المياه الجوفية، ولذلك تم تصميم وحدة استشعار اعلى المبعد، وكذلك خطوط رفع حول المعبد للتقليل من تأثر المياه الجوفية كما يتضح من صورة رقم (2).
